### AUTO DE VISTORIA

----- No dia dezasseis (16) do mês de setembro do ano de dois mil e vinte e quatro (2024), pelas quinze horas e trinta minutos (15.30h) compareceram no local de Póvoa de Folques, freguesia de Folques, Concelho de Arganil, a comissão de vistorias composta pelas técnicas, Carla Sofia Bandeira Neves, Eng.ª Tec. Civil, Cláudia Margarida Martins Silvestre, Eng.ª Téc. Civil e Luís António Nogueira, Eng.º Tec. Civil, todos funcionários da Câmara Municipal de Arganil, a fim de efetuarem vistoria a um prédio identificado na foto nº1, com o artigo matricial nº 237, ao abrigo do disposto no artigo 89º e 90º do Decreto-Lei nº 555/99, de 16 de dezembro, na sua atual redação (doravante RJUE), cujo proprietário e paradeiro é desconhecido. -----

----- A presente vistoria foi determinada por despacho do Sr. Vereador Filipe Anjos Frias, datado de treze (13) de junho de 2024, (Provist 6/2024), na sequência de uma reclamação apresentada. -----

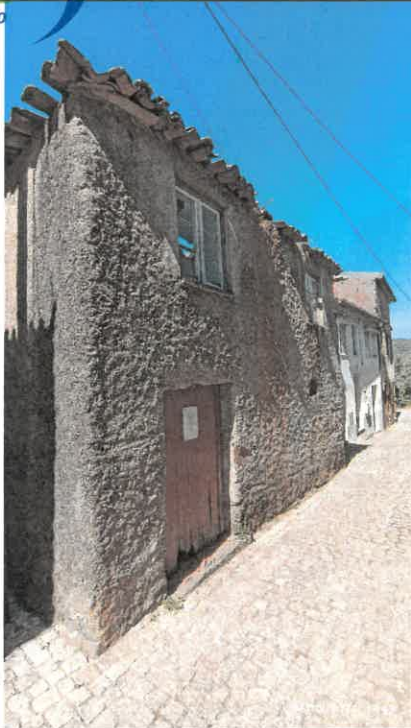
Foto n.º1

----- O prédio sito naquele local, pertence ao Estado Português ao abrigo do Despacho Nº343/2019 - XXXI/SEAF, conforme caderneta predial que consta no processo, tendo a convocatória sido efetuada por Edital datado de 24/07/2024 e foi afixado no local a nove (9) de agosto de 2024 (identificado na foto n.º1). -----

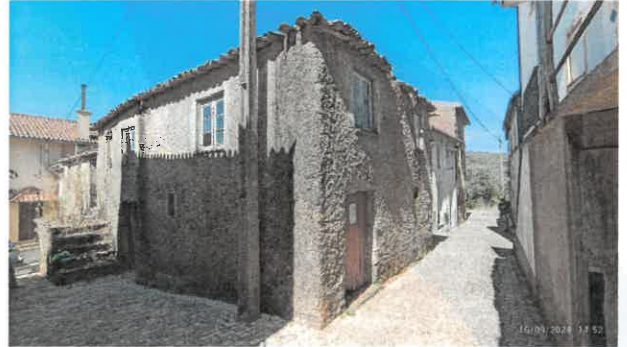
Foto n.º2

----- O imóvel existente é constituído por 2 pisos, (foto n.º2 ). -----

----- O imóvel em causa não oferece condições de habitabilidade, encontrando-se em estado de ruína parcial, constituindo um foco de insalubridade, oferecendo perigo para a saúde pública e para a segurança de pessoas e bens. -----

----- Assim face ao exposto, propõe esta comissão de vistorias, que o proprietário execute os seguintes trabalhos, no prazo máximo de 60 dias (seguidos) de forma a garantir as condições de segurança de pessoas e bens:-----

----- Demolição total do edifício, devendo ser garantida a reparação das paredes dos edifícios confinantes ao edifício a demolir. -----

----- Limpeza total do terreno do terreno após demolição. -----

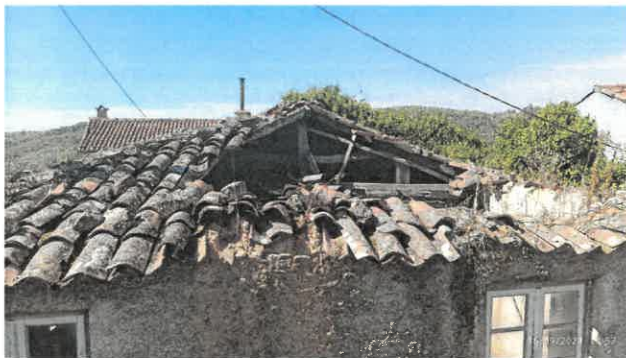
Foto n.º3

----- Parte da cobertura já colapsou para o interior do imóvel, sendo que a restante cobertura está fragilizada e em risco de colapso total. (fotos nº 3, 4 e 11) -----

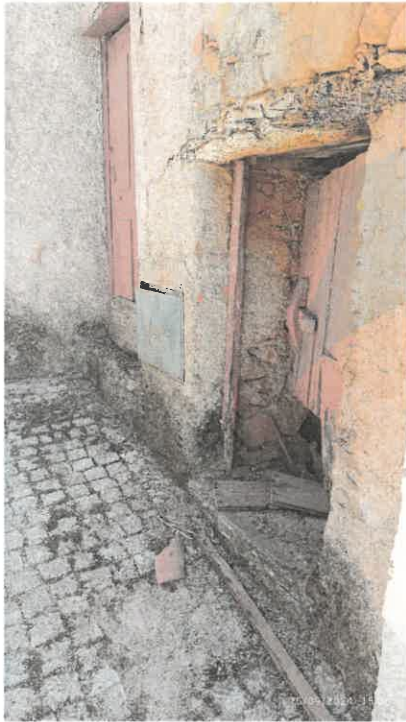
Foto nº5

----- No piso 0 do alçado principal, existe um vão de porta desprotegido, confinante com a via pública (foto nº 5). -----

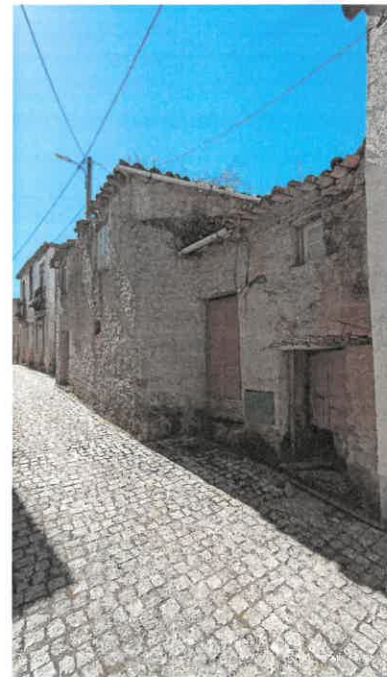
Foto nº 8

----- O beirado encontra-se desprotegido, com peças soltas, em perigo de queda para a via pública (fotos nº 8). -----

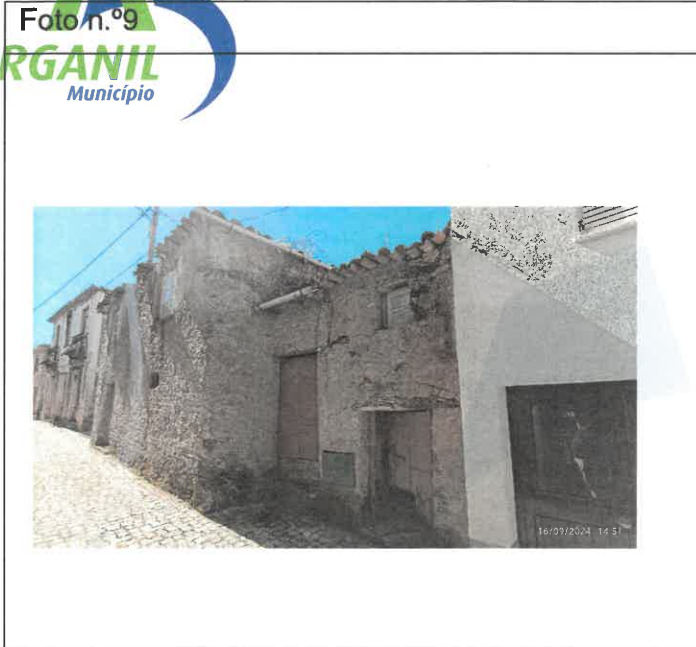
----- A padieira da porta do piso 0 (alçado principal) encontra-se fragilizada, sendo que a fachada onde a mesma se insere encontra-se em risco de colapso total, a qual confina com a via pública, pondo em causa a segurança de pessoas e bens que por ali circulam (foto nº 9) -----
